## Zustandsbericht II

HG000100012

### BMW 1er - 123 d

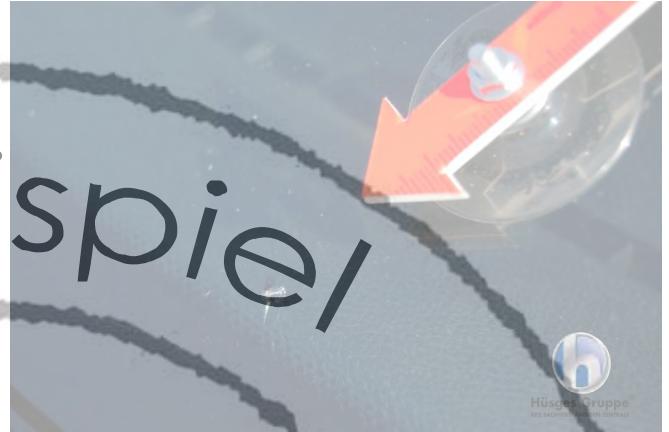
1. Windschutzscheibe - Vorne  
Steinschlag

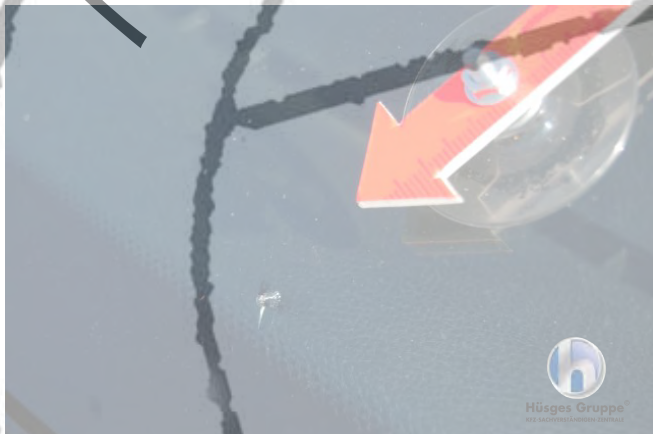
2. Windschutzscheibe - Vorne  
Riss

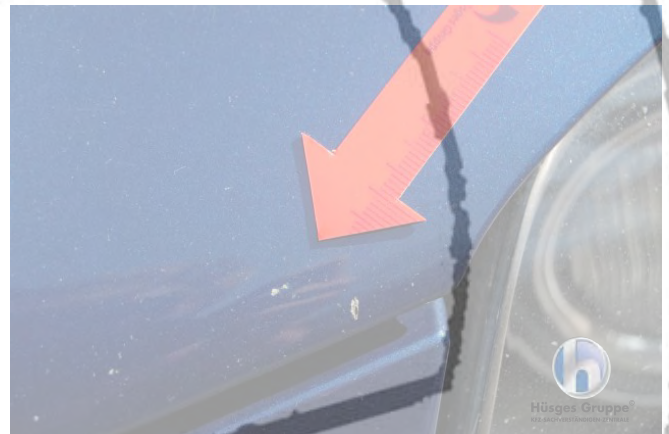
3. Motorhaube - Vorne  
Steinschlag

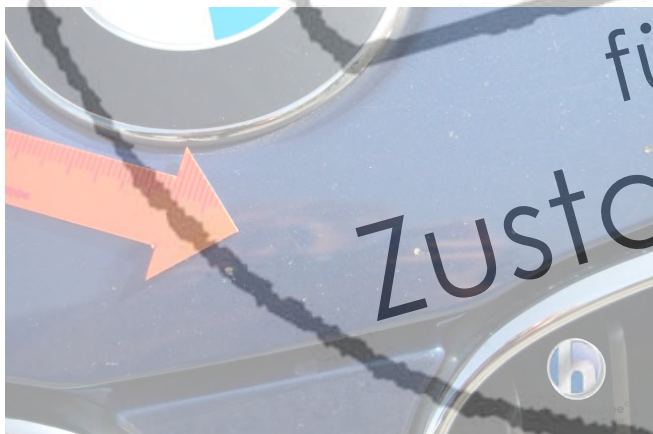
4. Motorhaube - Vorne  
Steinschlag

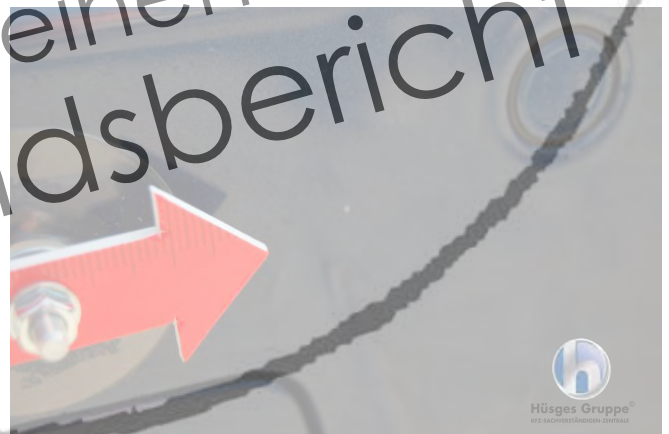
5. Stoßfänger - Vorne  
Steinschlag

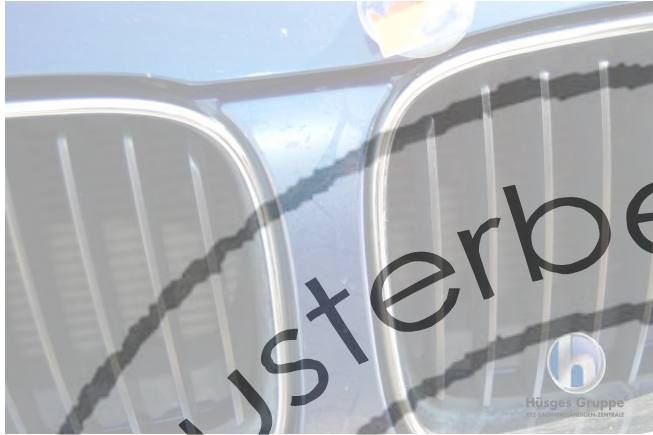
6. Stoßfänger - Vorne  
Steinschlag

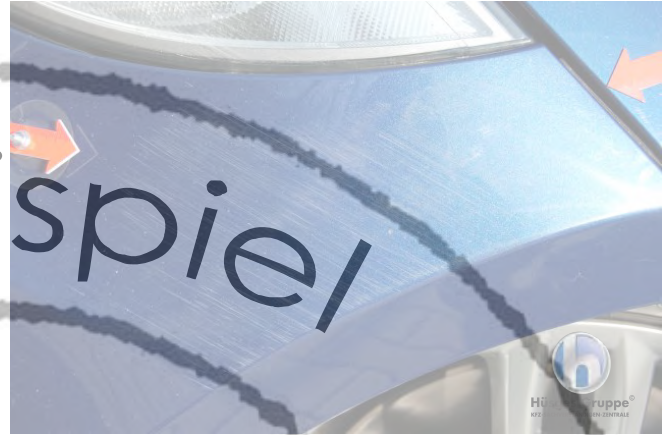
7. Stoßfänger - Vorne  
Kratzer

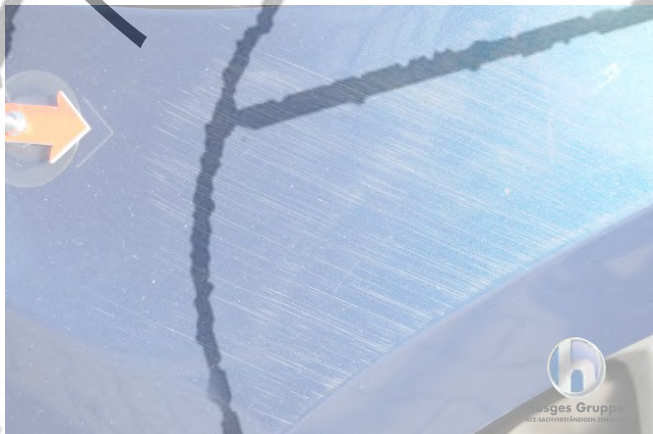
8. Stoßfänger - Vorne  
Kratzer

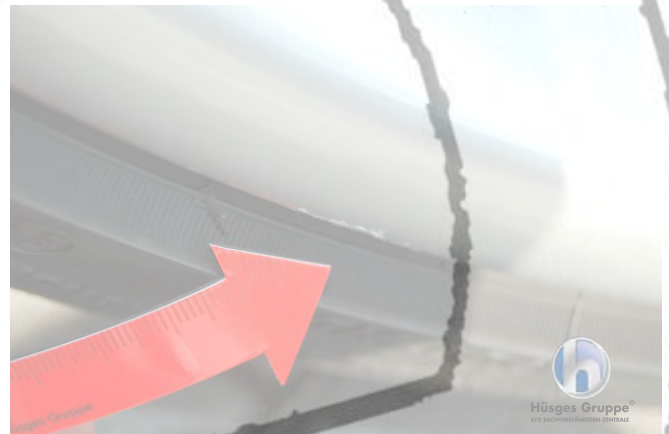
9. Felge - Vorne - Links  
Kratzer

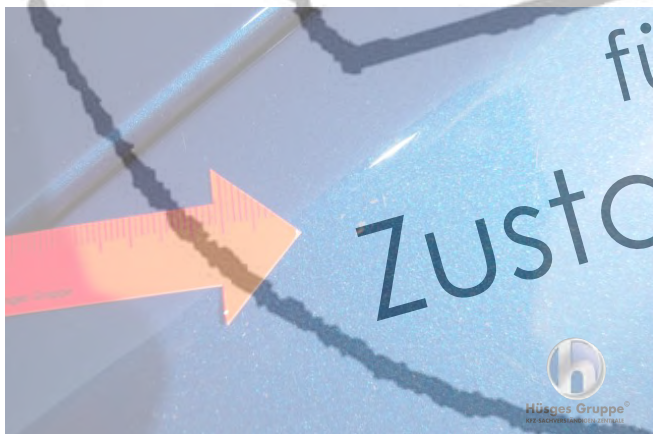
10. Kotflügel - Vorne - Links  
Steinschlag

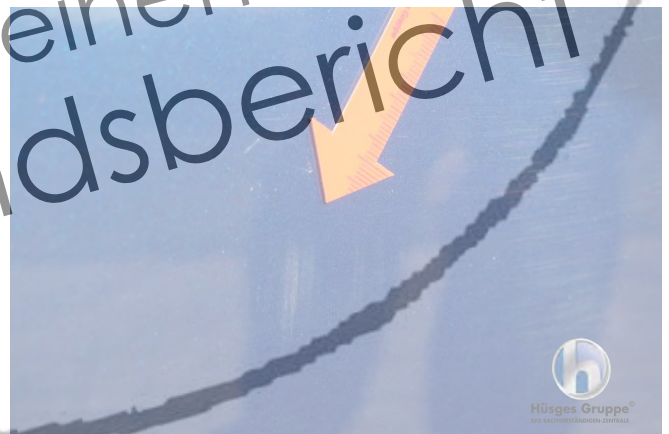
11. Tür - Vorne - Links  
Kratzer

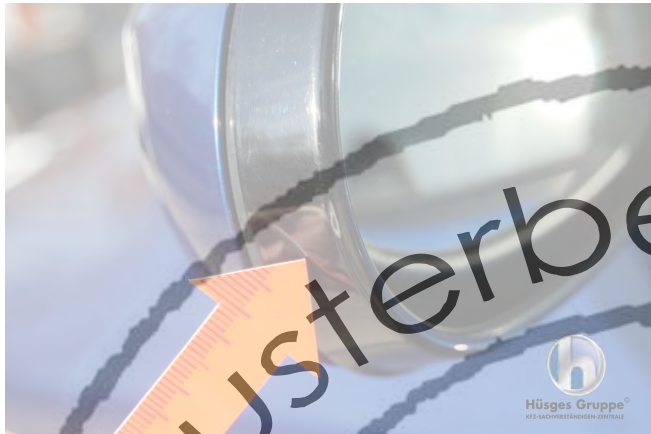
12. Spiegel - Vorne - Links  
Kratzer

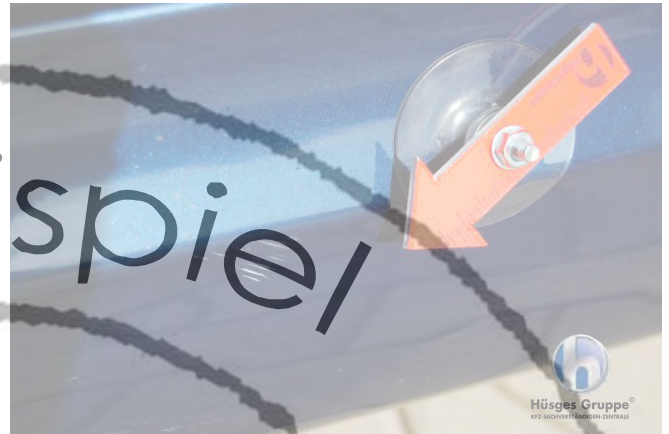
13. Schweller - Links  
Kratzer

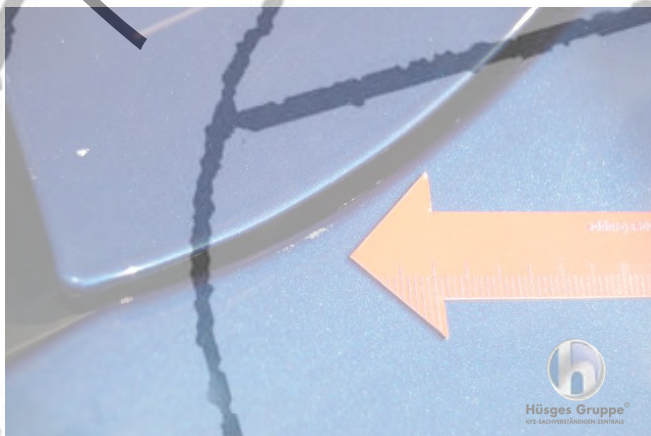
14. Seitenwand - Hinten - Links  
Kratzer

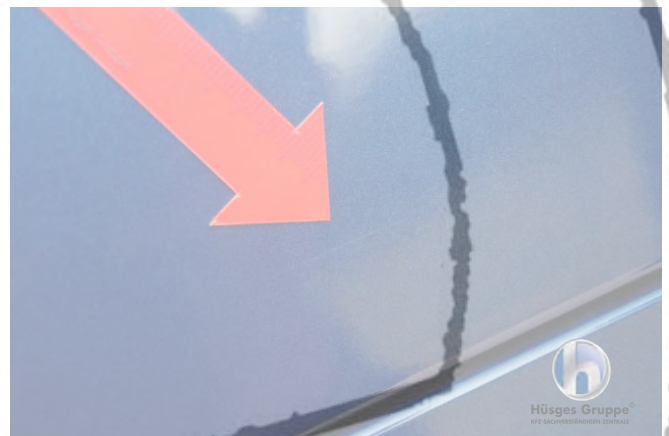
15. Seitenwand - Hinten - Links  
Kratzer

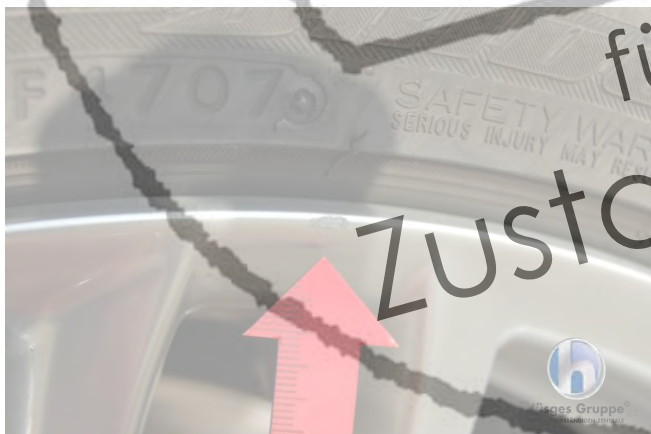
16. Felge - Hinten - Links  
Beschädigt

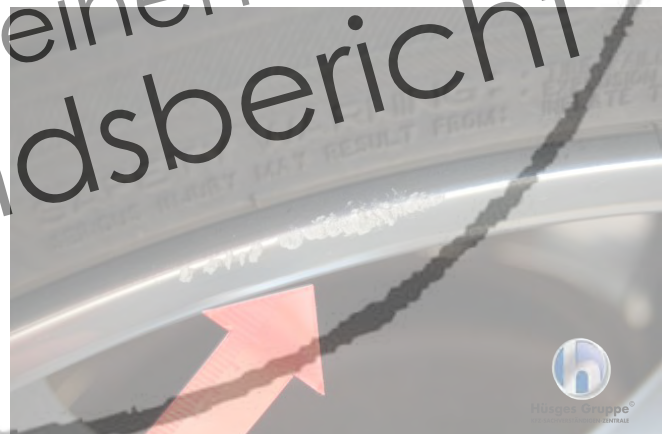
17. Felge - Hinten - Rechts  
Beschädigt

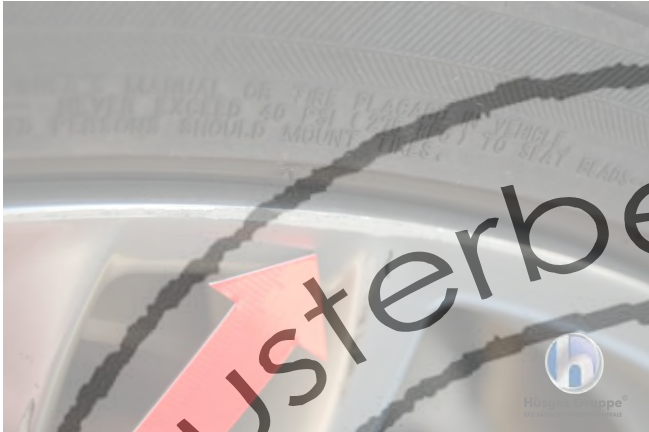
18. Felge - Hinten - Rechts  
Beschädigt

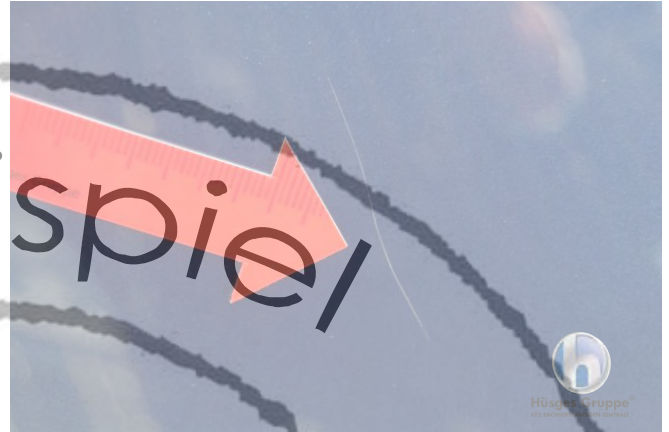
19. Kotflügel - Vorne - Rechts  
Kratzer

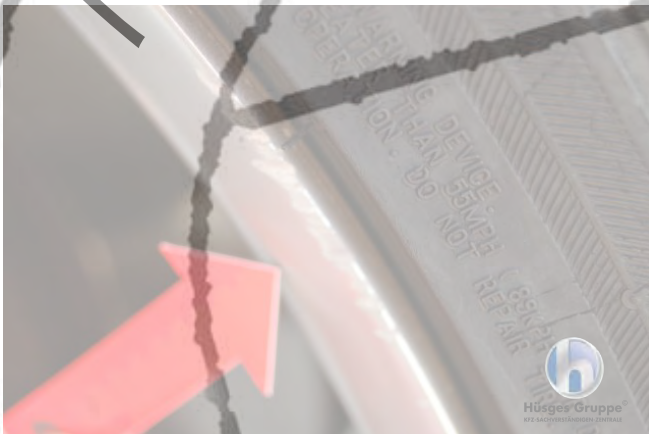
20. Felge - Vorne - Rechts  
Beschädigt

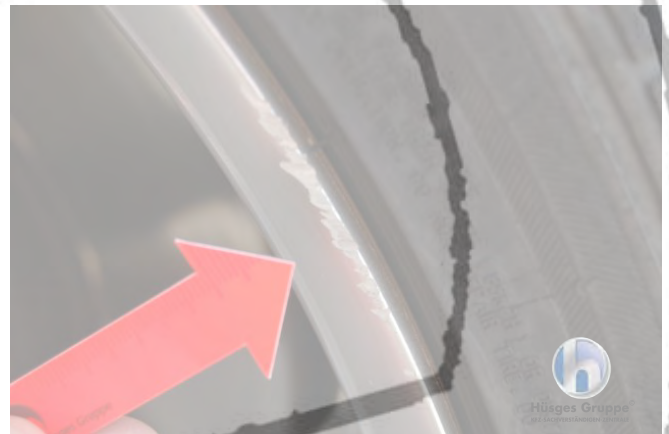
21. Felge - Vorne - Rechts  
Beschädigt

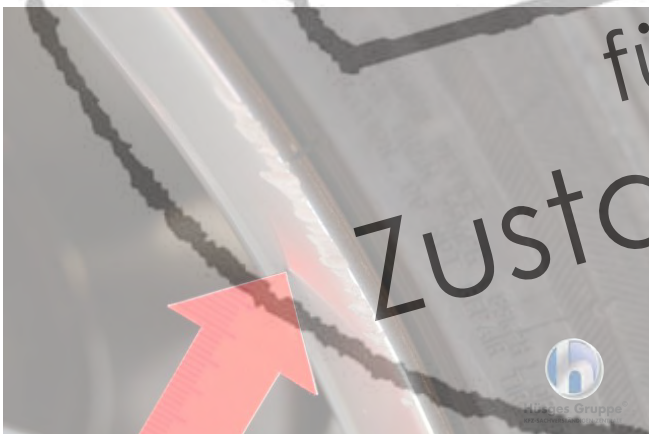
22. Felge - Vorne - Rechts  
Beschädigt

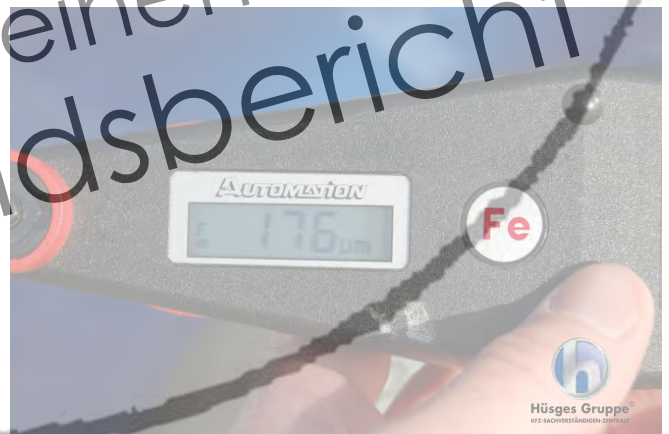
23. Seitenwand - Hinten - Links  
Siehe Anlage

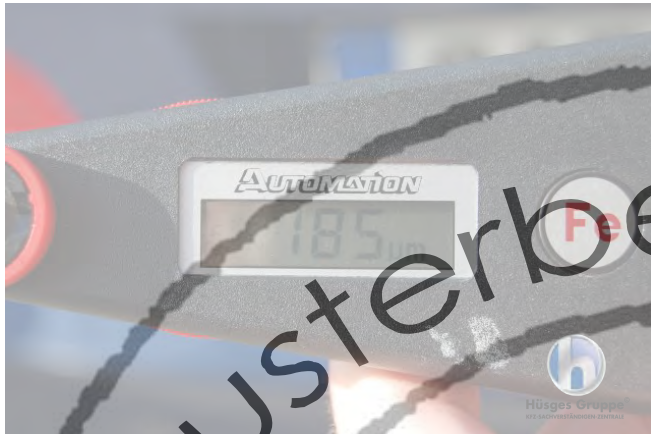
24. Heckdeckel - Hinten  
Siehe Anlage

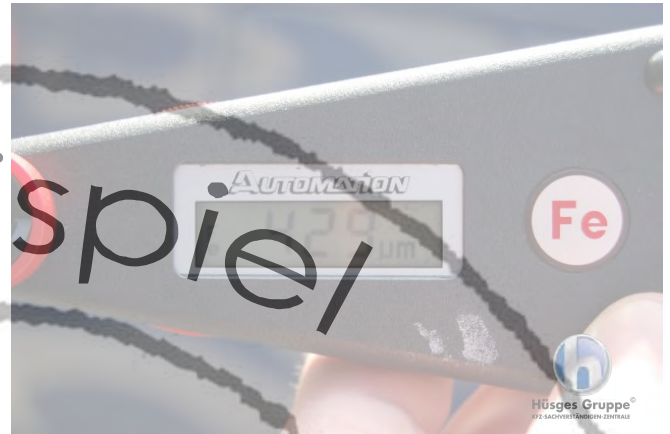
25. Seitenwand - Hinten - Rechts  
Siehe Anlage

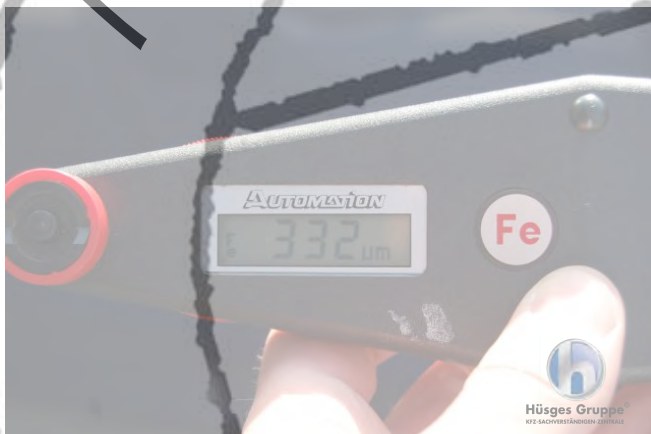
26. Tür - Vorne - Rechts  
Siehe Anlage
